## Bouwkundig inspectierapport

Pluskeuring, inclusief NHG

Dinsdag 19 maart 2019    Rapportnummer 20719003138

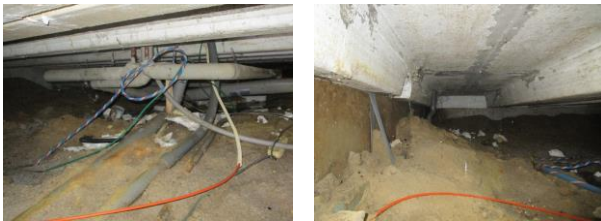
Kruipruimte

**⚡ Gebrek** Veroudering door normale slijtage/gebruik

**Toelichting** De kruipruimte is geïnspecteerd vanaf het toegangsluik. In het midden staat water in de kruipruimte. Vermoedelijk is er sprake van grondwater. Er staat een stuk hout in de grond. Geadviseerd wordt dit te verwijderen om schimmel en zwamvorming te voorkomen.

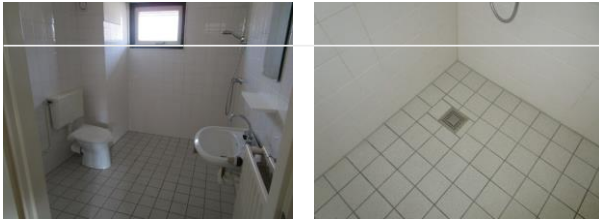
Badkamer

**⚡ Gebrek** Veroudering door normale slijtage/gebruik

Een badkamer of 'natte groep' vormt altijd een potentieel risico op lekkage. Zeker als het kitwerk of de voeg als matig tot slecht beoordeeld is. Bij betonnen, maar zeker ook bij houten vloeren is daardoor het risico op rot in de vloer c.q. balken aanwezig. Als de onderliggende ruimte niet of onvoldoende geïnspecteerd is, of kon worden, vormt dit dus een risico dat aandacht nodig heeft en om vervolgonderzoek vraagt.

**🔧 Maatregel** Algemene post onderhoud

€ 250 (direct)
